**LOCALIZACIÓN DE LA ZONA DE BAÑO**

Playa piscinas naturales de El Caletón

# PERFIL DE LAS AGUAS DE BAÑO -- PLAYA PISCINAS NATURALES DE EL CALETÓN

# PERFILES DE LAS AGUAS DE BAÑO

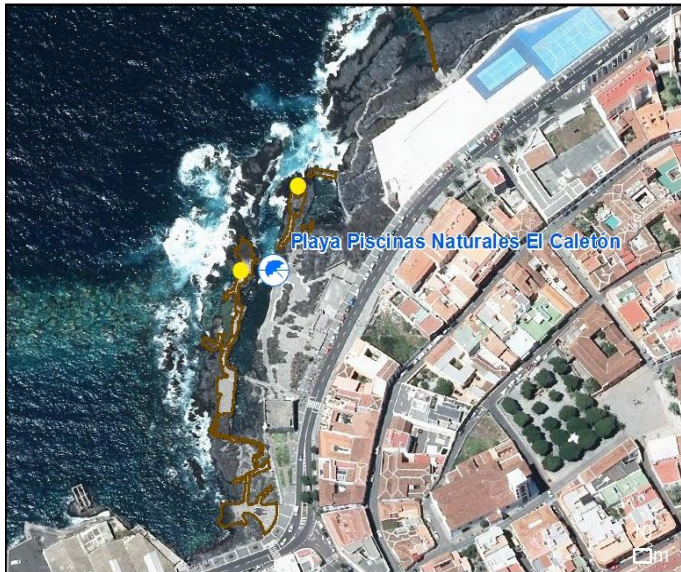
**PUNTOS DE INICIO Y FIN DE LA ZONA DE BAÑO**

- Superficie útil
- Puntos de inicio - fin zona de baño
