LOCALIZACIÓN DE LA ZONA DE BAÑO

# PERFILES DE LAS AGUAS DE BAÑO

## TENERIFE

MARZO 2022

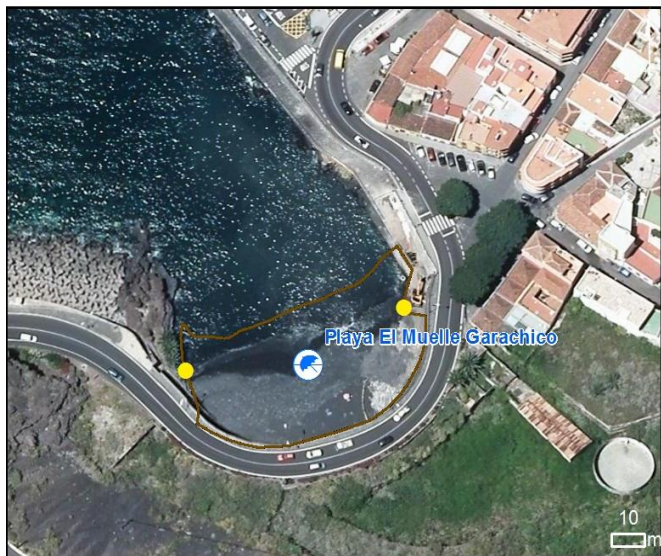
**PUNTOS DE INICIO Y FIN DE LA ZONA DE BAÑO**

- Superficie útil
- Puntos de inicio - fin zona de baño
