LOCALIZACIÓN DE LA ZONA DE BAÑO

# PERFILES DE LAS AGUAS DE BAÑO

**LA PALMA**

**MARZO 2022**

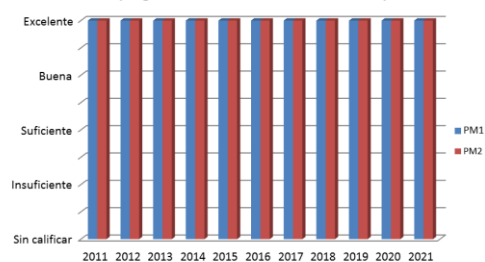
CLASIFICACIÓN DE LAS AGUAS DE BAÑO  
(Según Anexo II del RD1341/2007)

Temporada de baño desde el 01 de febrero al 30 de noviembre de 2021

Clasificación de la calidad del agua de baño basada en la evaluación de la serie de resultados analíticos de los indicadores de contaminación fecal *Escherichia coli* y *Enterococos intestinales*, recopilados durante los últimos cuatro años, conforme lo establecido en el RD1341/2007, de 11 de octubre, sobre la gestión de la calidad de las aguas de baño.

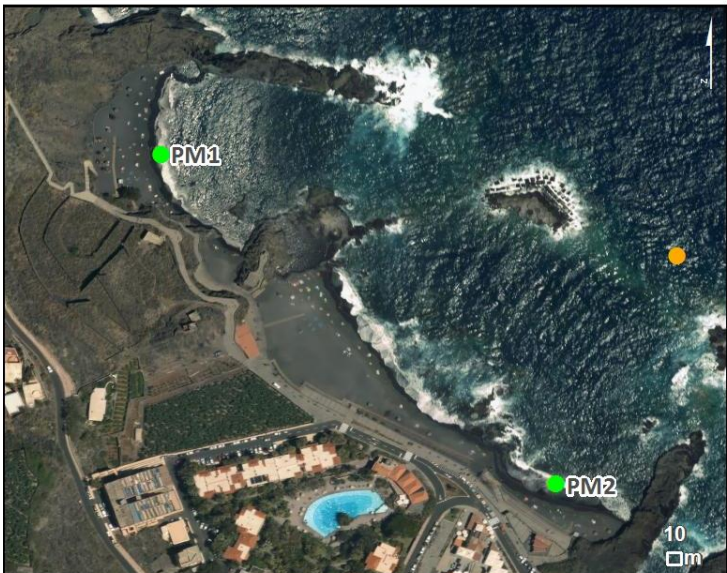
| PUNTOS DE INICIO Y FIN DE LA ZONA DE BAÑO | PUNTOS DE CONTROL AMBIENTAL Y DE MUESTREO |
| <p><a href="https://www.pilotajelitoralcanario.es/#">https://www.pilotajelitoralcanario.es/#</a></p> <p>— Superficie útil</p> <p>● Puntos de inicio - fin zona de baño</p> | <p><a href="https://navadeciudadano.mssi.es/Splayas/ciudadano/ciudadanoVerZonaAction.do">https://navadeciudadano.mssi.es/Splayas/ciudadano/ciudadanoVerZonaAction.do</a></p> <p>● Puntos de Muestreo</p> <p>● Puntos de Control Ambiental</p> |

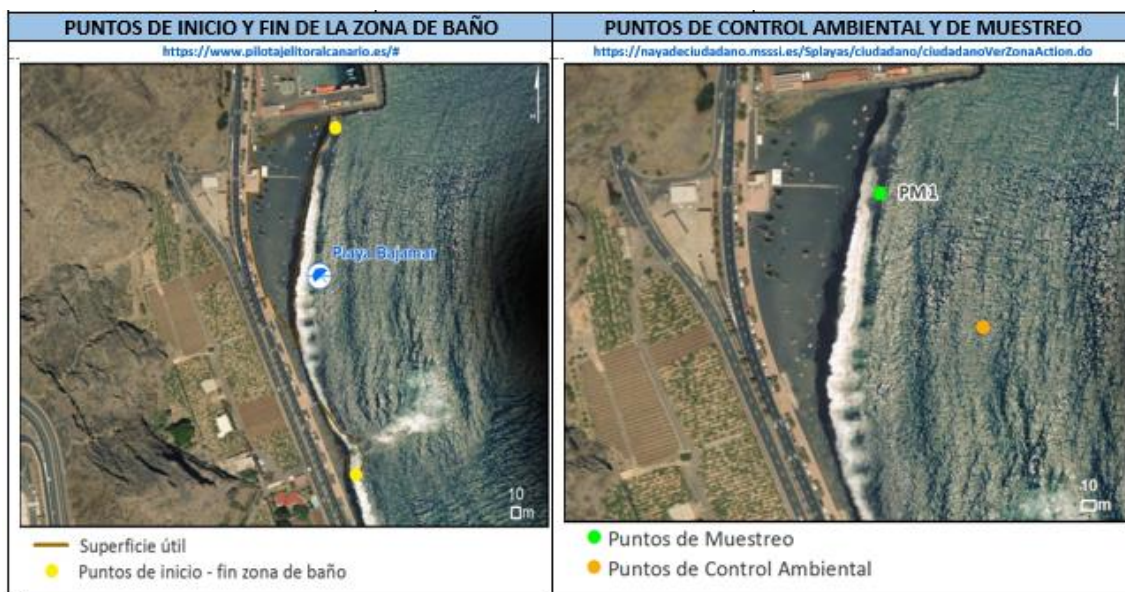
Por otro lado, se muestran los puntos de muestreo activos (últimos reportados por NÁYADE) de la zona de baño, así como los puntos de control ambiental propuestos a partir de los posibles focos de contaminación observados en la zona.

Se ha de considerar que, mientras que los puntos de control sanitario son fijos, los puntos de control ambiental podrían variar tanto en localización, como en número, debido a que su propósito es identificar el origen de la posible contaminación.

Figura 7. Límites de la zona de baño y puntos de control ambiental y de muestreo.
