**Zona de baño:**  
Playa El Puerto de Tazacorte

# PERFILES DE LAS AGUAS DE BAÑO

**LA PALMA**

**MARZO 2022**

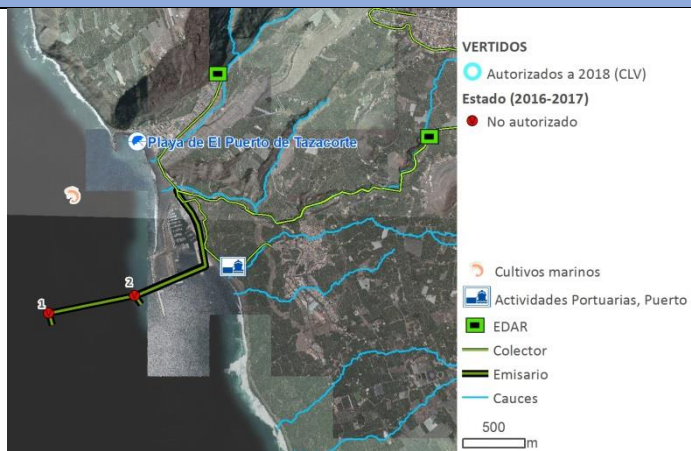
| | <b>Foco puntual:</b> 1. Emisario submarino Tazacorte (EDAR Tazacorte + EDAR Los Llanos); 2. Nuevo aliviadero Tazacorte (EDAR Tazacorte + EDAR Los Llanos); 3. Actividad comercial en zona turística (servidumbre DPMT). |
| | <b>Cauces:</b> Barranco Las Angustias; Barranco Tenisca. |
