# PERFIL DE LAS AGUAS DE BAÑO -- PLAYA PISCINAS NATURALES CHARCO AZUL

# PERFILES DE LAS AGUAS DE BAÑO

**LA PALMA**

**MARZO 2022**

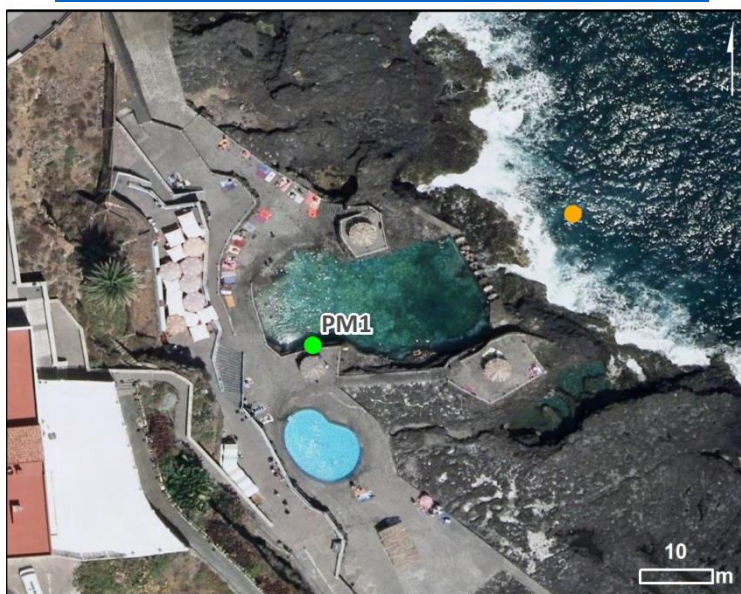
### PUNTOS DE CONTROL AMBIENTAL Y DE MUESTREO

- Superficie útil
- Puntos de inicio - fin zona de baño

- Puntos de Muestreo
- Puntos de Control Ambiental
