**Zona de baño:**  
Playa del Inglés

# PERFILES DE LAS AGUAS DE BAÑO

## LA GOMERA

MARZO 2022

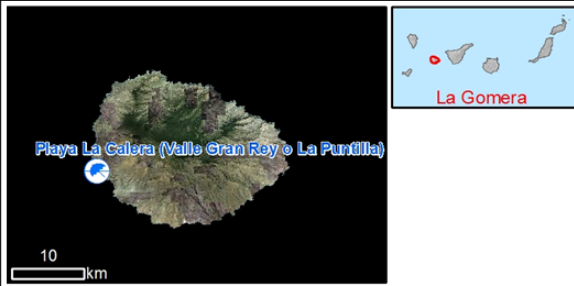
Figura 1. Información relativa a la localización de la zona de baño mostrada en los perfiles ambientales.

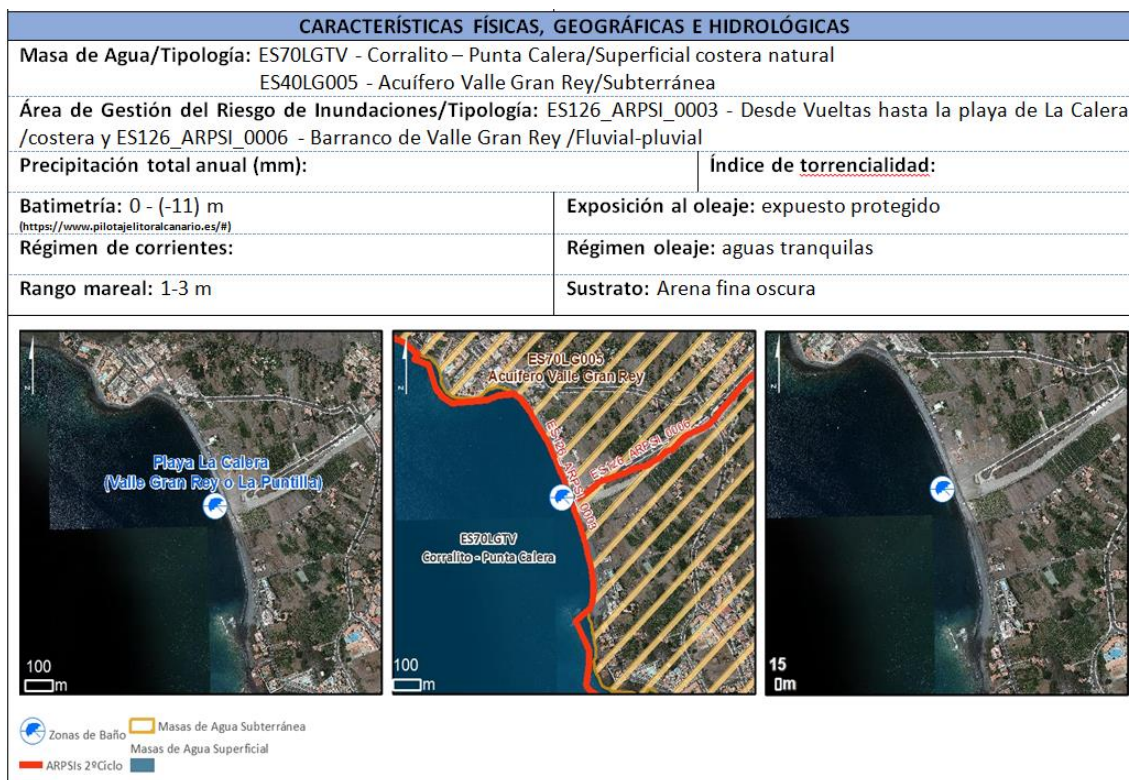
Figura 2. Información relativa a las características físicas, geográficas e hidrológicas de la zona de baño mostrada en los perfiles ambientales.

- *Masas de agua asociada* y su tipología (subterránea, superficial costera natural o muy modificada), identificándola con su código y nombre (según la información del Plan Hidrológico de la DH).
- *Área de Gestión del Riesgo de Inundaciones/Tipología*: Código de las Áreas con Riesgo Potencial Significativo de Inundación (ARPSIs) identificada en la zona de baño o en su proximidad según el Plan de Gestión del Riesgo de Inundación (PGRI) de la DH, así como la tipología de la misma (costera o fluvial-pluvial).
- Principales características físicas, oceanográficas e hidrológicas (batimetría, exposición al oleaje, corrientes, mareas, precipitación, índice de torrencialidad)
- *Sustrato* de la zona de baño (arena fina o gruesa, grava, piedras o si es sustrato artificial).
- Mapas de localización de la zona de baño, de la masa de agua asociada y ARPSIs identificadas.

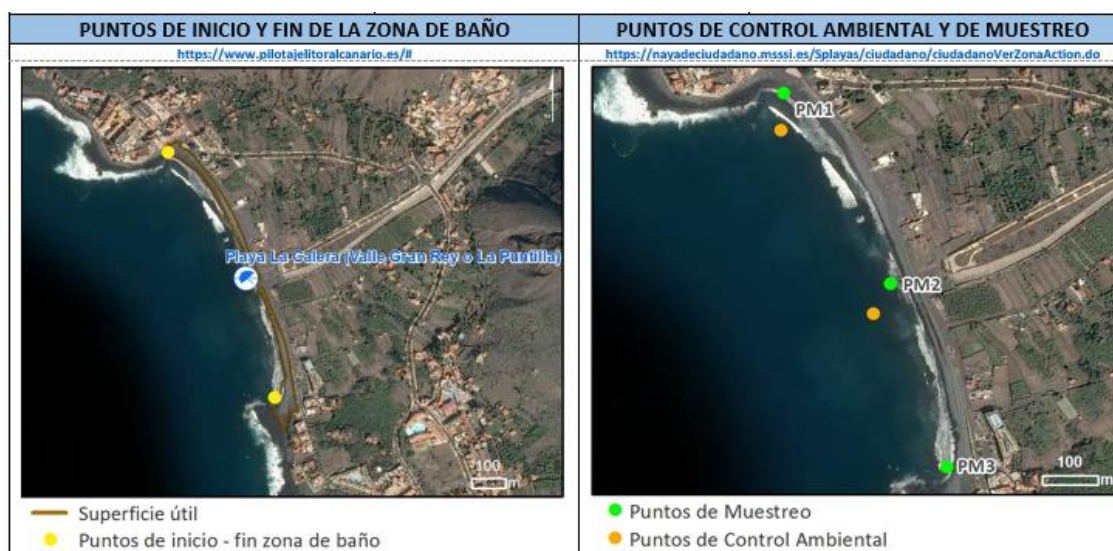
Figura 7. Límites de la zona de baño y puntos de control ambiental y de muestreo.

Por otro lado, se muestran los puntos de muestreo activos (últimos reportados por NÁYADE) de la zona de baño, así como los puntos de control ambiental propuestos a partir de los posibles focos de contaminación observados en la zona.

Se ha de considerar que, mientras que los puntos de control sanitario son fijos, los puntos de control ambiental podrían variar tanto en localización, como en número, debido a que su propósito es identificar el origen de la posible contaminación.
